研究紹介

アルミナ系不焼成れんがの使用後解析

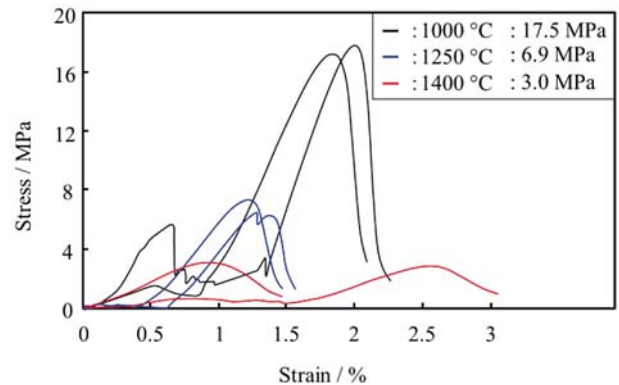
図1 アルミナ系不焼成れんがの高温強度

図1に使用前れんがの強度-ひずみの関係を示す。使用前れんがの熱間強度は1000℃で約17MPa、1250℃で約7MPa、1400℃では約3MPaであった。1250℃以上で強度低下が起こる理由は、原料由来の不純物からの液相生成によるものと思われる。また、破壊に至るまでの歪を概算するといずれの温度においても約1%と一定であった。

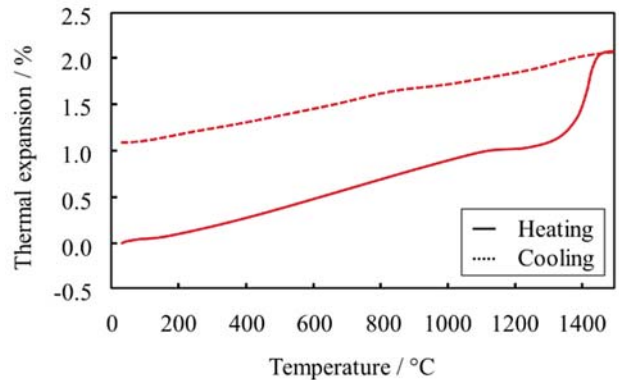
図2 アルミナ系不焼成れんがの熱膨張曲線

図2に使用前れんがの熱膨張曲線を示す。アルミナ系不焼成れんがは1300℃から膨張材による約1%の急膨張が発生し、この急膨張が残存膨張となることがわかった。

分析したれんがは推定した熱履歴である1250℃以上

において、膨張剤による急膨張が確認されている。

更に、その膨張率は破壊ひずみである1%とほぼ同等である。この結果から、アルミナ系不焼成れんがの亀裂は浸潤したスラグによる構造スポールではなく、目地開き等を防ぐために添加された膨張剤により発生したと推測される。

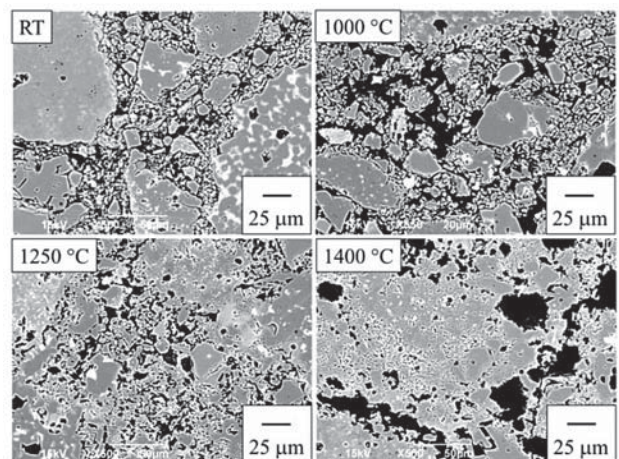
図3 各温度での熱処理後のアルミナ系不焼成れんがの微構造

図3に各温度での熱処理後のアルミナ系不焼成れんがのSEM像を示す。使用前れんがの粒成長は1250℃から始まり、1400℃で顕著となった。また、粒成長に伴い、原料由来の不純物から成る液相もれんが全体に広がる様子が観察された。

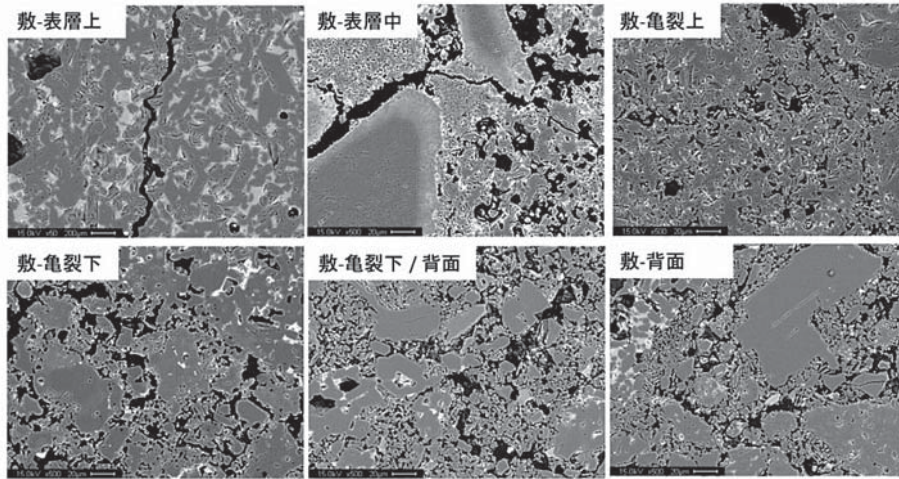
図4 使用後れんがにおける各所の微構造写真

図4に使用後れんがの微構造観察結果を示す。表層は浸潤した外来成分により反応したと思われる個所が観察された。亀裂発生付近では、焼結が始まっており、原料由来の不純物も組織全体に広がっていた。背面側になると焼結も起こっておらず、液相の偏析が確認された。

図3より、解析したアルミナ系不焼成れんがは熱履歴に敏感な組織を有しているため、図3および図4の組織とを比較して、亀裂発生個所における温度履歴を推定した。図4-亀裂上(亀裂より稼働面側)の組織は、焼結が顕著であり、液相も組織全体に分散していることから、図3-1400℃の微構造と類似している。一方、図4-亀裂下(亀裂より背面側)の組織は、焼結度合いおよび液相分散の程度が低く、図3-1250℃の微構造と類似している。背面になると、焼結も液相分散も起こっておらず、図3-1000℃の微構造に類似している。これより、亀裂の発生個所は1250-1400℃の温度領域で起こったことが推測される。
