使用後耐火物の解析技術の紹介

～ろう石準パーマレンガの解析～

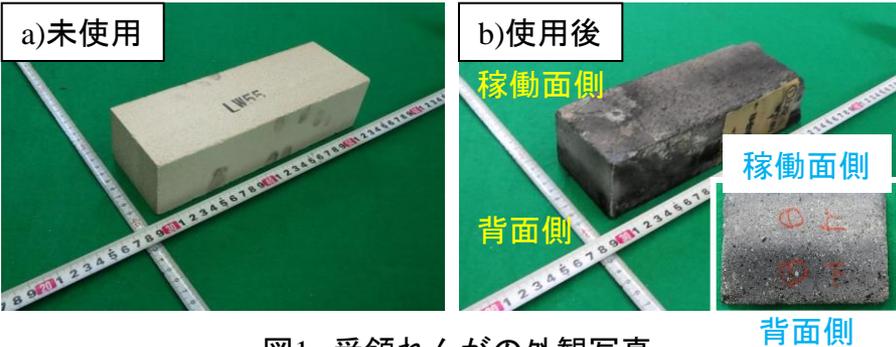
図1 受領れんがの外観写真

外観・・・稼働面よりも背面側で黒色度が強い
 →背面側で炭素沈積(組織脆化)が起きていると推定

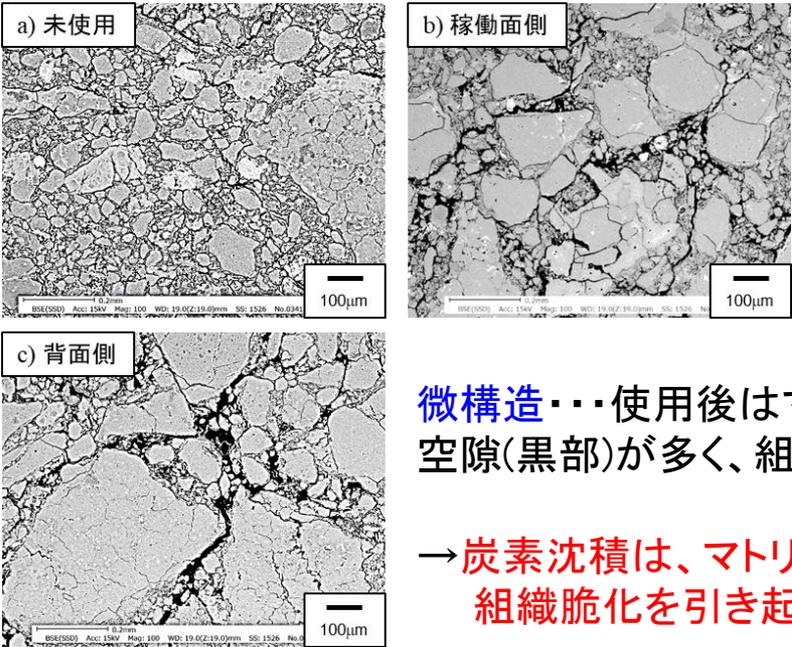
図2 れんがの微構造写真

微構造・・・使用後はマトリックスに空隙(黒部)が多く、組織脆化が確認

→炭素沈積は、マトリックス部の組織脆化を引き起こす

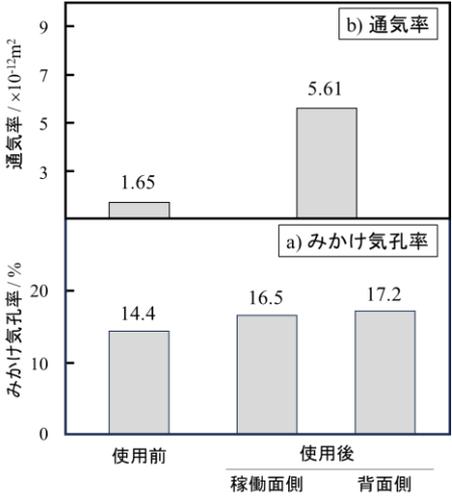
図3 れんがの通気率および見かけ気孔率

通気率・・・使用後で高くなっており、組織脆化が確認

気孔率・・・使用後で高く、背面がより高い
 →組織脆化は背面が最も促進

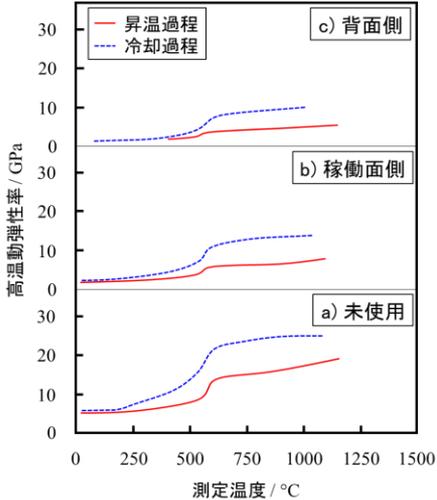
図4 れんがの高温弾性率

弾性率・・・未使用>稼働面側>背面の準で高い値
 →組織脆化は背面が最も促進
