## OCCにおける各種分析手法

### 蛍光X線分析装置 ZSX PrimusⅣ

#### その3～ガラスビード作成用白金皿の損傷における分析精度への影響～

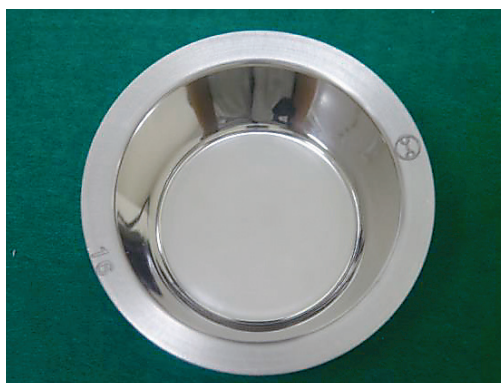
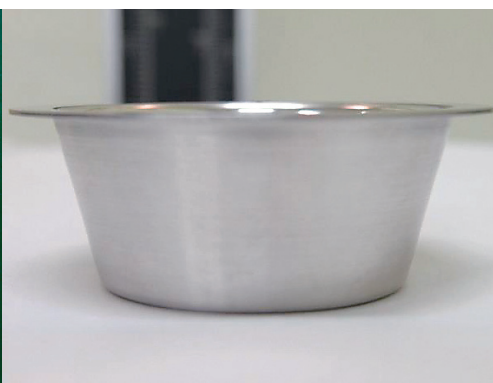
損傷なし（改鋳後）白金皿（図1、2）

図1 損傷なし白金皿の上面写真

図2 損傷なし白金皿の側面写真

損傷なし白金皿を基準として比較すると、損傷大の白金皿ではSiO<sub>2</sub>系試料-1.94%、MgO系試料-1.54%と、ともに-1.5%以上が分析値に影響する結果となった。また、損傷小での白金皿は、SiO<sub>2</sub>系試料-0.39%、MgO系試料-0.19%となり、少なからず影響した。

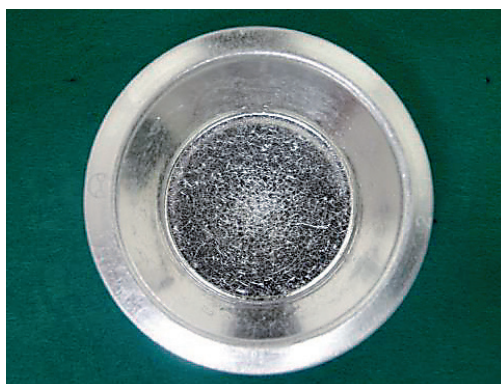
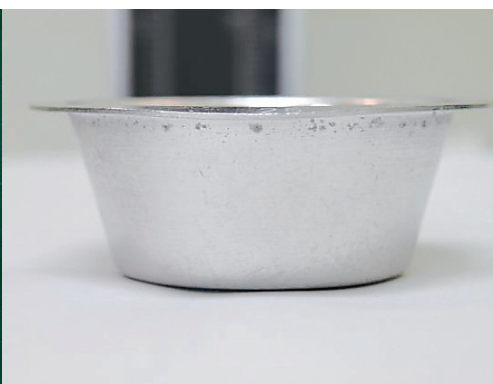
損傷小（数十回程度使用）白金皿（図3、4）

図3 損傷小白金皿の上面写真

図4 損傷小白金皿の側面写真

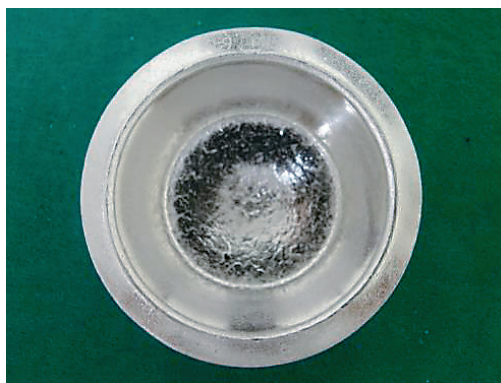
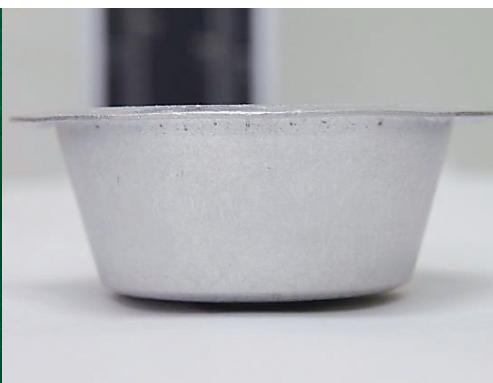
損傷大（改鋳前）白金皿（図5、6）

図5 損傷大白金皿の上面写真

図6 損傷大白金皿の側面写真

蛍光X線分析に用いる白金皿は、使用する度に、熱衝撃などで損傷していく。底面における凹凸、たわみ、ふちが反り返る等の損傷は、分析精度に影響を及ぼすとされている。また高周波誘炉では白金皿が発熱体となっており、このような損傷があると上手く熱が伝わらず、正しい温度制御も困難となりガラスビードが未溶解になる可能性もある。

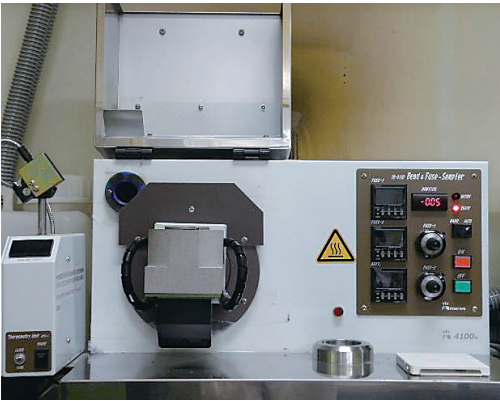
分析用ガラスビードは以下を用いて作成した。  
分析試料：SiO<sub>2</sub>系試料、MgO系試料  
融剤：四ほう酸リチウム (Li<sub>2</sub>B<sub>4</sub>O<sub>7</sub>)  
検量線範囲：SiO<sub>2</sub>系試料：SiO<sub>2</sub>値 (%) 83.85～99.77  
MgO系試料：MgO値 (%) 81.24～99.08  
※使用した検量線用ガラスビードは損傷なしの白金皿を用いて作成した。  
ガラスビード作成装置：高周波誘導炉 (図7)

図7 高周波誘導炉の外観写真
