# 高温特性に係る新評価技術の確立 ～超高速加熱炉による接触角測定～

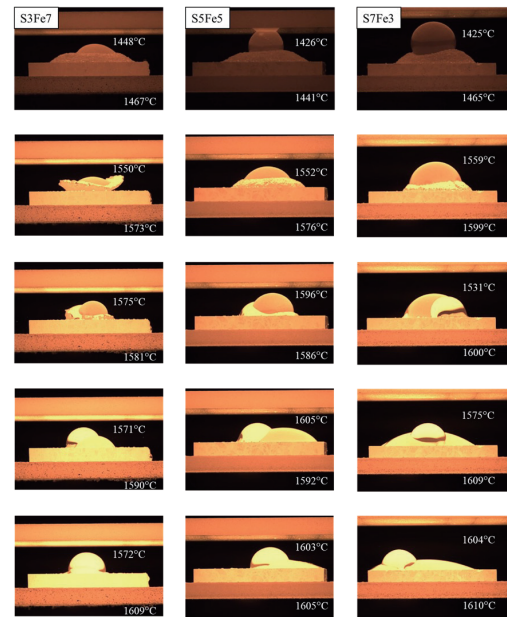
図2 試験中における外観写真、S3Fe7はSlag:Fe=3:7、S5Fe5はSlag:Fe=5:5、S7Fe3はSlag:Fe=7:3

- ・いずれの試料でも、温度上昇でスラグの液相化→電解鉄の熔融の順が確認された。
- 耐火物は、電解鉄の熔融後にスラグと接触することからスラグ/耐火物間の先行溶損は起こらない。
- ・1600℃の外観は、下から耐火物→液相スラグ→溶鉄になっており、真密度の最も高いFeが上部に存在した。
- 溶鉄とれんがとの濡れ性の低さは、物理法則を変化させるほどの相関力が働いている。
- ・溶鉄は、熔融スラグ上を移動しており、時折、れんがと接触する様子が観察された。
- れんが表面が熔融スラグで侵食され、溶鉄と濡れ易い組織が現れたときに溶鉄が接触するという実機におけるメタルライン部での挙動<sup>\*1</sup>を観察出来ている可能性がある。

### 3-1. 試験中における外観変化（図2）

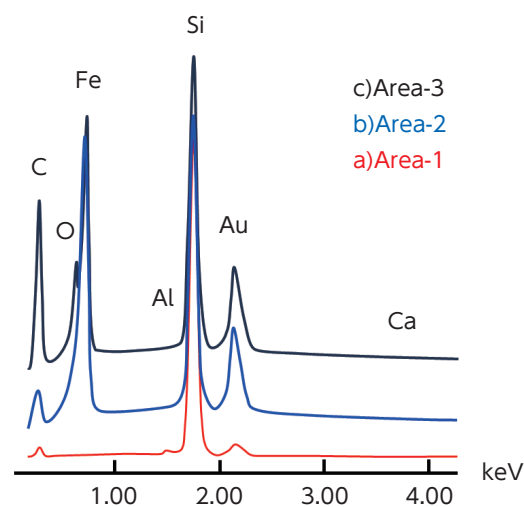
図4 侵食されたSiC骨材部のSEM-EDS分析結果  
上: 分析箇所のSEM像、下: 各分析箇所のEDSスペクトル

- ・SiC骨材部 (エリア1) のEDSスペクトルはSi、CおよびわずかなAのピークが定性された。Feは、骨材が分解したと思われる部分 (エリア2および3) に検出された。  
→SiCはスラグではなく、Feにより侵食を受ける。
- ・炭素のピーク強度が、表層になるほど相対的に高くなる傾向を示した。  
→SiCを侵食するFeは、Fe-Si系としてSiを取り込みながらSiCを分解している可能性が高い。

### 3-3. SiC骨材の微構造観察 (図4)
